INSTANDSETZUNG VON TUNNELABSCHNITTEN IM HOCHTEMPERATURBEREICH AM BEISPIEL DES GOTTHARD-STRASSENTUNNELS

Andreas Henke, Lombardi AG, Beratende Ingenieure, Minusio

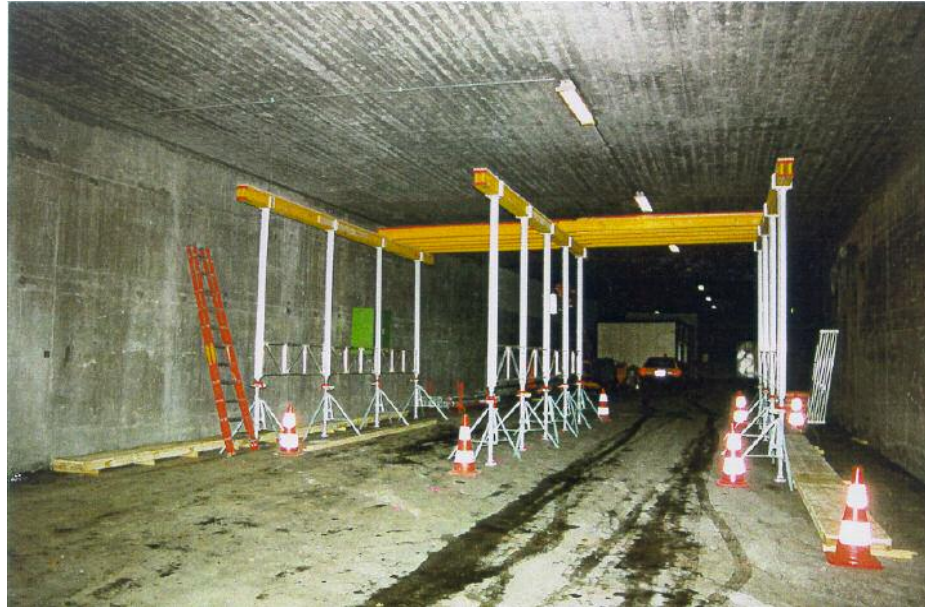
Abb. 1: Vorgefertigte Stützenkonstruktion zur Sicherung der Zwischendecke. Das Material ist in den Werkhöfen jederzeit einsatzbereit und der Einbau wird von den Einsatzequipen periodisch geübt.

Die Sicherung der zerstörten, aber nicht eingestürzten Deckenteile erforderte vorerst eine möglichst zuverlässige Beurteilung der verbleibenden Stabilität und den Vergleich mit den statischen Ausgangswerten. Aufgrund eines Einbauplanes wurde das Material bereitgestellt. Für diesen Zweck war das Standardsortiment an Material, welches den Unterhaltsdiensten permanent zur Verfügung steht (**Abb. 1**), sehr nützlich.

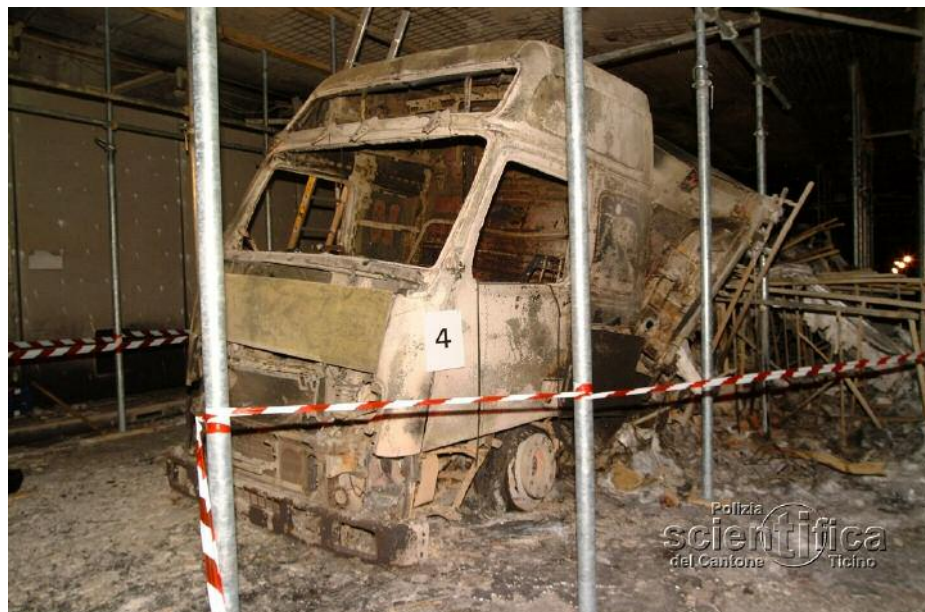
Abb. 2: Abstützung der einsturzgefährdeten Zwischendecke. Die Fahrzeugtrümmer durften nicht verändert werden.

Der Einbau erforderte ein sorgfältiges Vorgehen, um die Sicherheit des Untersuchungsteams jederzeit gewährleisten zu können. Dabei durfte der vorgefundene Zustand der Trümmer, welcher Gegenstand der polizeilichen Erhebung war, nicht verändert werden (**Abb. 2**).

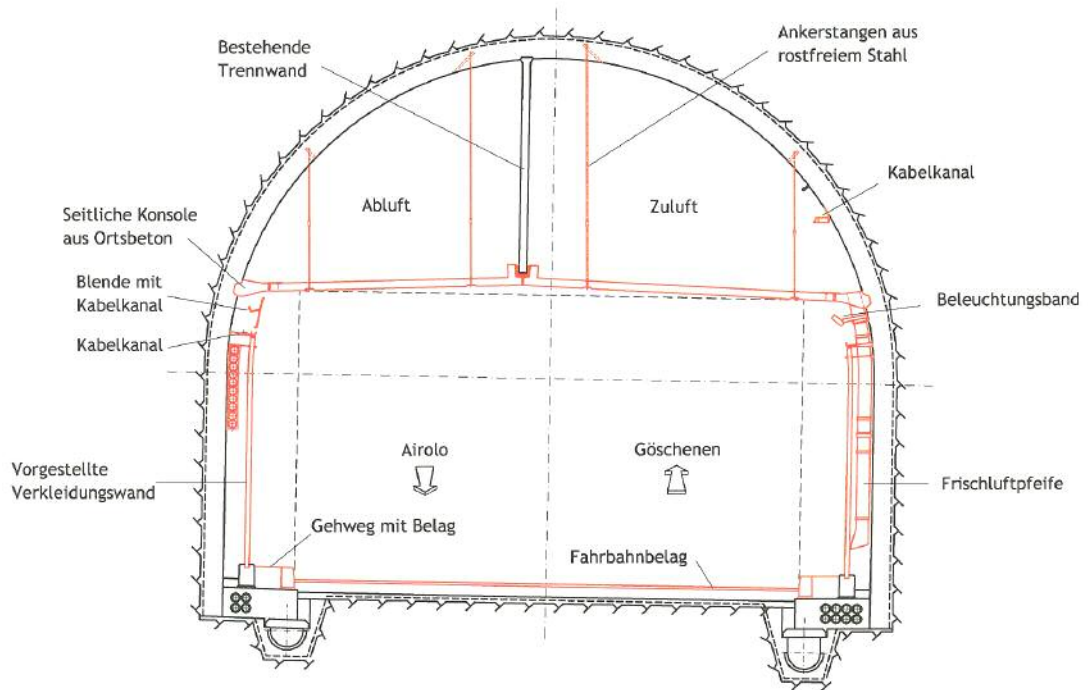
Abb. 3: Tunnelnormalprofil in der "roten Zone" mit erneutem Innenausbau.

Wie aus der **Abbildung 3** hervorgeht, besteht die neue Decke aus aufgehängten vorgefertigten Betonplatten. Im Quersinn sind zwei Platten angeordnet, mit Dimensionen, entsprechend der Feldbreite, unter dem Zuluftkanal 4,8 m und unter dem Abluftkanal 3,9 m.

Die Plattenbreite in Tunnellängsrichtung beträgt 1,99 m und die Dicke, gegenüber der vorexistierenden Decke unverändert, 12 cm. Die Trennwand, welche keine Brandbeschädigungen aufwies, wurde nach sauberer Trennung von den Restteilen der zerstörten Decke (**Abb. 4, 5**) in den neuen Knoten eingebunden.

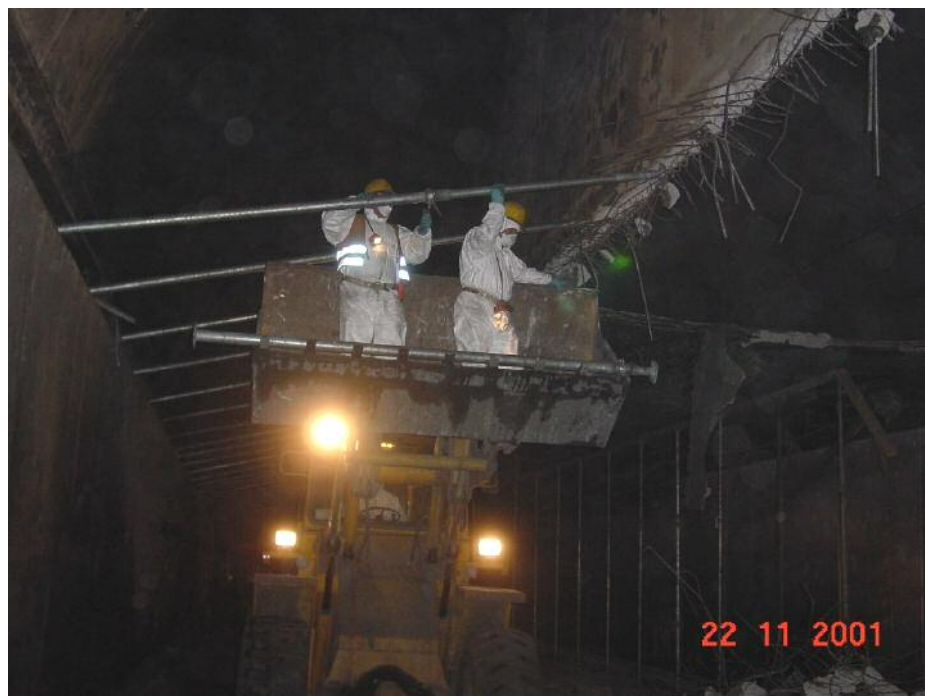
Abb. 4: Während dem Abbruch der Decke musste die Trennwand, welche im Bauwerk verblieb, sorgfältig in ihrer Lage stabilisiert werden.

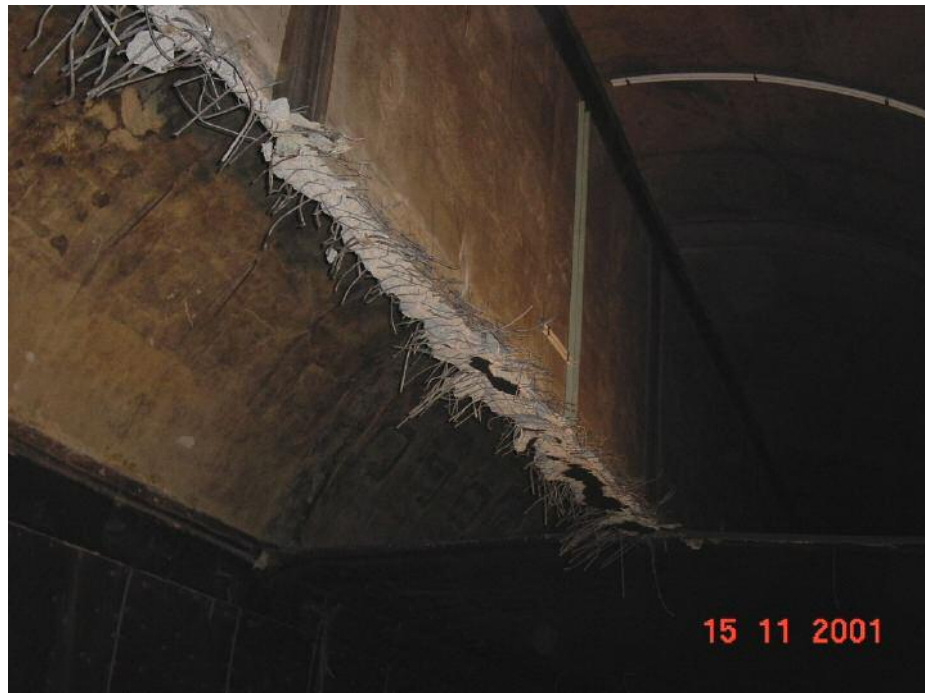
Abb. 5: Blick in das Tunnelgewölbe nach Abbruch der Zwischendecke. Man kann deutlich erkennen, dass die Fugenisolationen der Trennwand sowie die Kabelkanäle keine Brandschäden aufweisen.

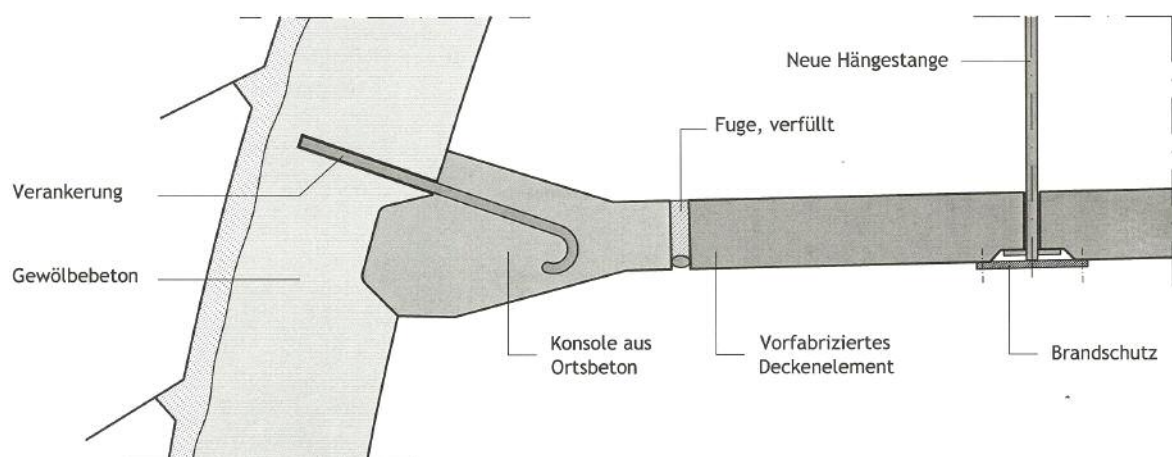
Abb. 6: Neue Zwischendecke, Randdetail.

Bei den beiden seitlichen Anschlüssen an das Tunnelgewölbe wurden Ortsbetonkonsolen ausgebildet (**Abb. 6, 7**). Dies hatte verschiedene Vorteile, allen voran die Möglichkeit, dass die Erstellung unmittelbar nach Freigabe des Tunnels in Angriff genommen werden konnte und die Montage der Elektroinstallationen längs des Paraments (Lichtband, Kabelkanal) nicht vom Liefertermin der Deckenelemente abhängig war. Im weiteren konnten mit der vorgängigen Ausführung der seitlichen Konsolen die Toleranzprobleme besser gelöst werden, indem die notwendige Breite für die Montage der vorfabrizierten Elemente zentimetergenau hergestellt werden konnte. Schliesslich waren die verschiedenen Durchstossungen am Deckenrand (Frischlufföffnungen alle 8 m, Kabelaufstiege) im Ortsbeton besser auszuführen.

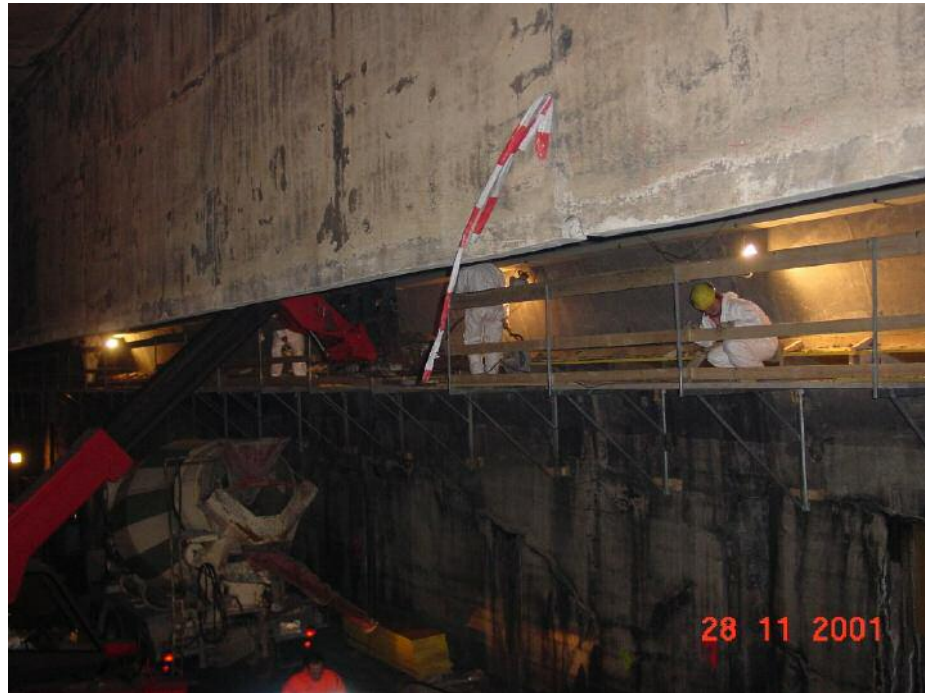
Abb. 7: Erstellung der Deckenkonsolle am Parament. Im Vordergrund ist die von den alten Decke abgetrennte Trennwand sichtbar.

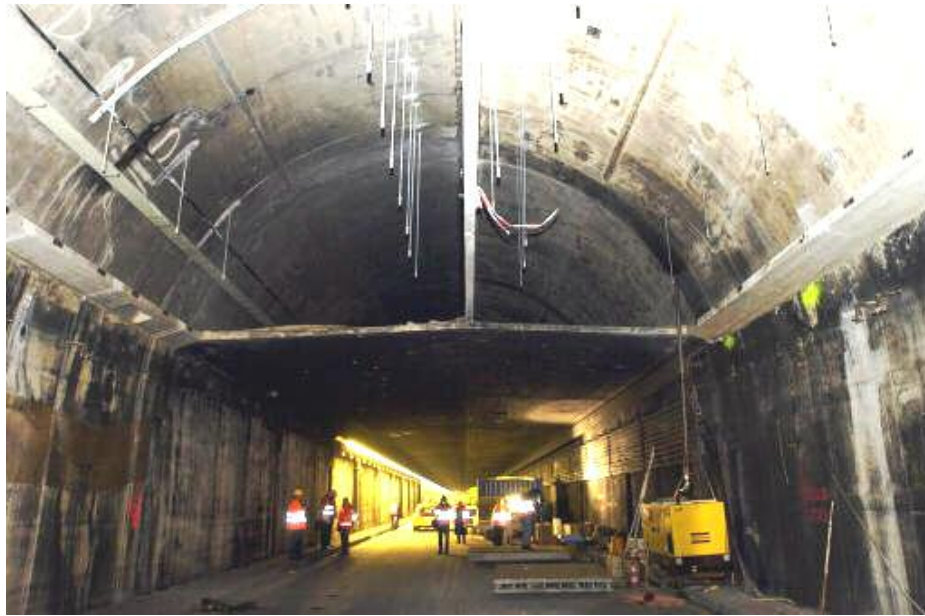
Abb. 8 (Keystone): Bauzustand vor der Montage der Deckenelemente.

Auch die rostfreien Hängestangen konnten in Serie vorgängig der Elementlieferung gesetzt werden (**Abb. 8, 9**). Das verwendete System ist im Tunnel erprobt und bietet die erforderliche Flexibilität in Bezug auf Toleranzen. Da das Material in der spezifizierten Qualität (W.Nr. 1.4529) wegen Lieferterminen nicht rechtzeitig zur Verfügung gestellt werden konnte, wurden vorerst Stangen derselben Abmessungen aus normalem Stahl eingesetzt. Die Auswechslung mit den definitiven Hängestangen erfolgte nachträglich und verursachte keine Behinderungen.

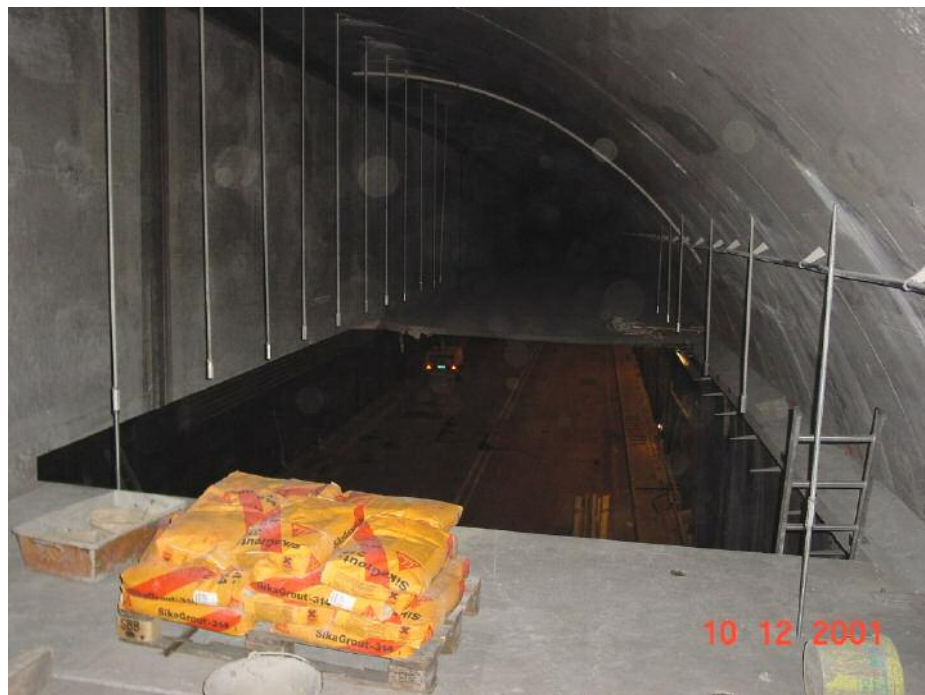
Abb. 9: Decke im Montagezustand (Frischlufthkanal). Rechts ist das am Gewölbe befestigte Strahlungskabel (Funk/Radio) erkennbar. Es blieb während dem Brand intakt und funktionstüchtig.

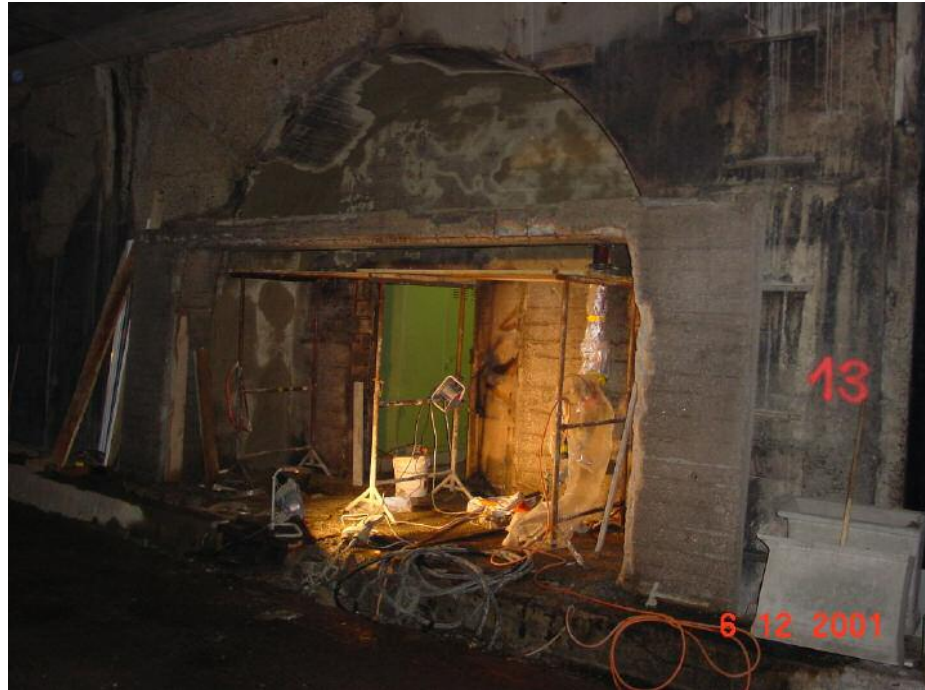
Abb. 10: Sanierungsarbeiten am Rahmen und an der Abschlusswand zum Schutzraum 69.

Wie bereits oben beschrieben, verhielt sich die Schutzraumtüre Nr. 69, in der Mitte der roten Zone, der Zweckbestimmung entsprechend gut. Sie liess sich auch nach dem Brand, obwohl beschädigt, noch mehr oder weniger reibungslos öffnen und schliessen. Neben den allgemeinen Deformationen im Rahmenbereich betrafen die Schäden vor allem das Zubehör (Dichtungen, Puffer, Endschalter usw.). Die Türe konnte repariert werden.

Diese Arbeiten bestanden im wesentlichen aus Abtrag und Reprofilierung von beschädigtem Eisenbeton.
